#### **AVIS DE SÉCURITÉ URGENT : Correction**

Date d'émission : 21 mai 2024 Référence de l'action corrective : C-2024-03

Dispositifs médicaux concernés : Real Intelligence CORI - système chirurgical CORI

# ADDENDUM REAL INTELLIGENCE° CORI° REMARQUES SUR LA VISIBILITÉ DE LA CAMÉRA

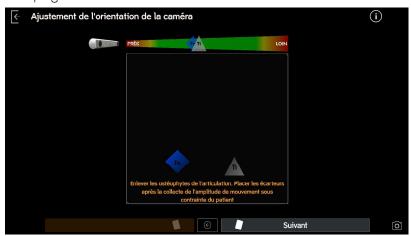
- 2. Positionner la caméra plus près ou plus loin des cadres de suivi.
  - **Remarque :** à l'écran Ajustement de l'orientation de la caméra (avec la vue de la caméra également accessible en appuyant sur les icônes du cadre de suivi dans le coin supérieur droit), la plage verte représente des distances de 1,2 à 2,0 m. Il est recommandé de positionner la caméra entre 1,2 et 1,4 m ou à plus de 1,6 m des cadres de suivi.

- Lors du positionnement de la caméra, faire attention au champ stérile et à la limite dans le bloc opératoire.
  - Consulter le manuel de l'utilisateur du REAL INTELLIGENCE<sup>°</sup> CORI<sup>°</sup> pour l'arthroplastie du genou : section « Préparation peropératoire de l'intervention du genou : Ajustement de la caméra de suivi » pour un positionnement recommandé des cadres de suivi dans la plage verte.
