Avis de sécurité urgent
Abbott Molecular Diagnostics
Produit : Alinity m System
Référence : 08N53-002
Non spécifique à un numéro de série particulier
UDI : 00884999048034

25 mars 2024

Situation actuelle

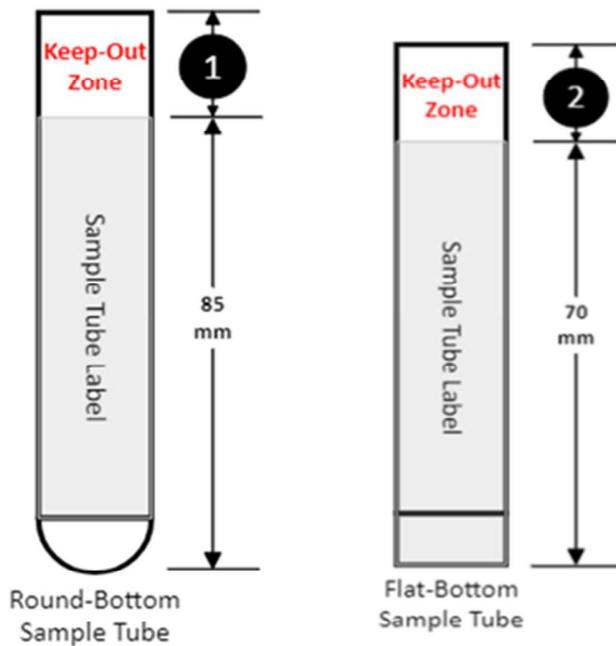
Annexe A

La caméra de l'analyseur Alinity m détecte si les tubes sont "bouchés". Si la caméra détecte un bouchon et que la barre de rétention n'est pas présente sur le portoir échantillons, le système génère le message "Erreur – 6013 : Bouchon présent, pas de barre de rétention". Si une couleur autre que le noir ou le blanc est présente dans la "Keep-Out Zone" (zone interdite - voir l'Annexe A) sur l'étiquette du tube, il est possible que la caméra détecte à tort un bouchon et entraîne un message d'erreur. Etant donné qu'il s'agit d'un message d'erreur non pertinent, l'action corrective associée au message 6013 "Retirez le portoir échantillons et ajoutez la barre de rétention avec le portoir" ne résoudra pas le problème. La méthode appropriée pour remédier à ce message d'erreur est décrite à la partie Mesures requises de cette lettre.

1. La zone ① est la "Keep-Out Zone" (zone interdite) pour les tubes échantillons à fond rond. La "keep-out zone" est un espace dans lequel l'étiquette du tube échantillon ne peut pas contenir de couleurs autres que du blanc et du noir, au-dessus d'un maximum de 85 mm depuis le fond du tube.
2. La zone ② est la "Keep-Out Zone" (zone interdite) pour les tubes échantillons à fond plat. La "keep-out zone" est un espace dans lequel l'étiquette du tube échantillon ne peut pas contenir de couleurs autres que du blanc et du noir, au-dessus d'un maximum de 70 mm depuis le fond du tube.

2. Recouvrez la partie colorée de l'étiquette du tube qui se situe dans la zone interdite illustrée à l'Annexe A avec un matériau blanc opaque (par exemple un autocollant blanc), à l'endroit où se situe le code-barres. Lorsque vous rajoutez un autocollant sur le tube échantillon, assurez-vous de ne pas couvrir les informations de l'échantillon requises.

Aliquotez l'échantillon du tube ayant généré l'erreur dans un tube échantillon différent et autorisé par la notice du test, et assurez-vous que l'étiquette du tube échantillon respecte les critères suivants :
