Pack de tubulures personnalisé – BE-MECC 142000 (réf. 701076679)

Tubulure potentiellement pliée.

NOTIFICATION DE SÉCURITÉ URGENTE

Référence FSCA : 946576 Packs de tubulures personnalisés – Tubulure potentiellement pliée

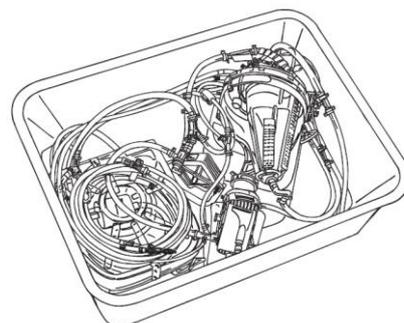
- Exemple de pack de tubulures personnalisé positionnée dans un bac -

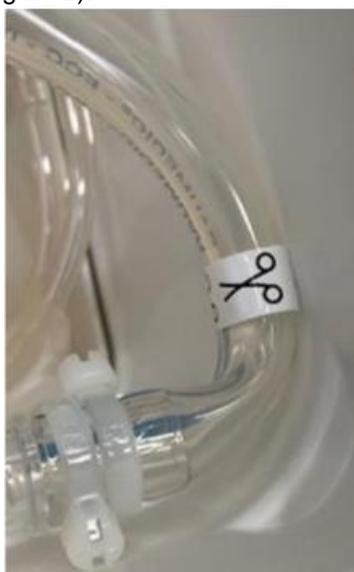
Figure 1 : Exemple de tubulure pliée

Maquet Cardiopulmonary GmbH a pris connaissance du problème en raison de réclamations client. Il a été signalé que la tubulure de la ligne veineuse était fortement pliée près du raccord d'entrée de l'oxygénateur (Figure 1, Figure 2).

Action corrective : • Retour des dispositifs concernés

Actions à entreprendre par l'utilisateur : Identifier le dispositif Placer le dispositif en quarantaine
 Retourner le dispositif Détruire le dispositif

- Si un produit est déjà utilisé, il doit rester en utilisation.
- Veuillez renvoyer immédiatement tous les produits concernés que vous avez en stock à votre représentant Getinge local.

- Développement d'un nouvel emballage pour CTP

Il n'y a pas de mécanisme de conception, mais d'après les images ci-dessus, le défaut est facilement visible pour l'utilisateur.
