Note d'information de sécurité urgente

Remplacement du bloc d'alimentation secteur des lits de soins de la gamme Ecofit Xtra

17.06.2024

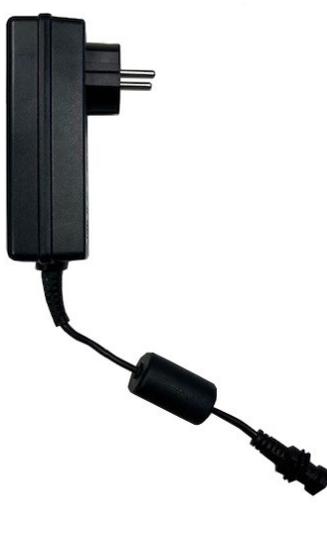
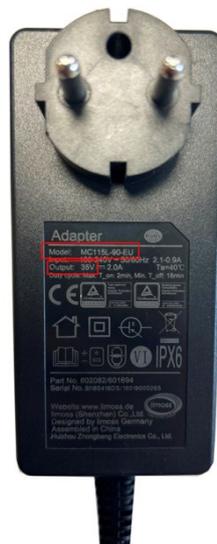
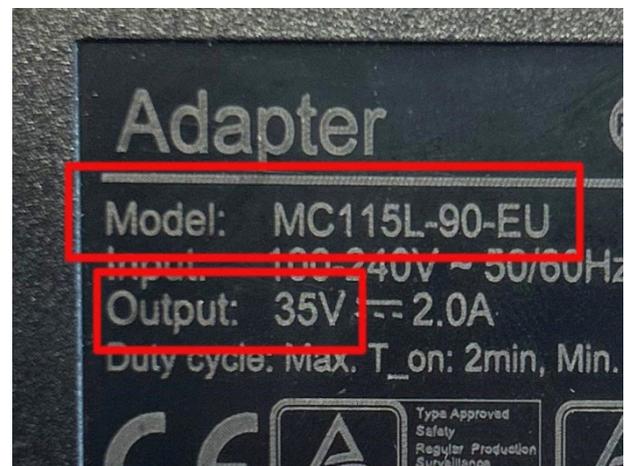
Seuls sont concernés les lits de soins Ecofit Xtra équipés du bloc d'alimentation secteur **MC 115L-90-EU** (fabriqué par limoss GmbH) et fonctionnant sous une tension de sortie de **35 V**. Vous trouverez ci-joint la liste des numéros de série des produits concernés (voir la première page), dont le bloc d'alimentation doit être remplacé.

Sur les lits de soins de grande capacité de la gamme Ecofit Xtra (Ecofit Xtra 120 et Ecofit Xtra 140) de votre stock, ou lors du prochain entretien, remplacez le bloc d'alimentation secteur MC115L-90-EU par le bloc secteur PS1102 qui vous sera fourni gratuitement par tecfor care. Vous trouverez des instructions de remplacement en pièce jointe.

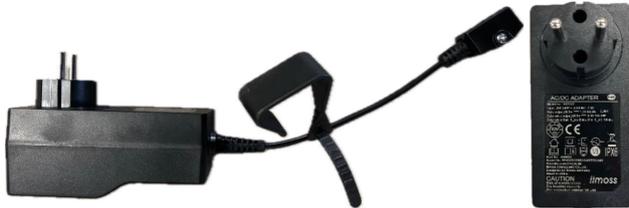
Désignation :

Bloc d'alimentation secteur PS1102

200-240 V, 50-60 Hz, 2,4 A, IPX6

Numéro de modèle : 503605

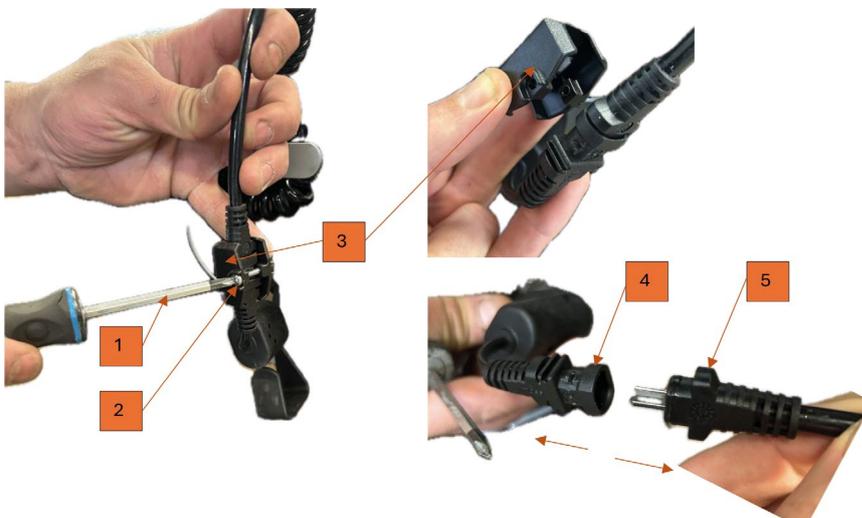
1. Pour démonter le bloc d'alimentation secteur du lit, desserrez la vis (2) du capuchon de sécurité du branchement à l'aide d'un tournevis cruciforme (1).
2. Vous pouvez ensuite facilement enlever le capuchon de protection (3) en tirant dessus.
3. Défaitez ensuite le branchement (4+5) en tirant sur les deux parties dans des directions opposées.

1. Prenez le nouveau bloc d'alimentation fourni et montrez-le dans le sens inverse de celui décrit dans la section « Démontage ».
2. Une fois les étapes 3-1 exécutées, le bloc d'alimentation est prêt à fonctionner et peut être rebranché sur le secteur.
